Some Results of Corrosion Monitoring at Offshore Gas Processing and Transportation Facilities

R.Y. Ganiyeva, M.B. Adigozalova, S.R. Rasulov

Azerbaijan State Oil and Industry University (Baku, Azerbaijan)

Herald of the Azerbaijan Engineering Academy, 2026, vol. 18 (1), pp. 67-76

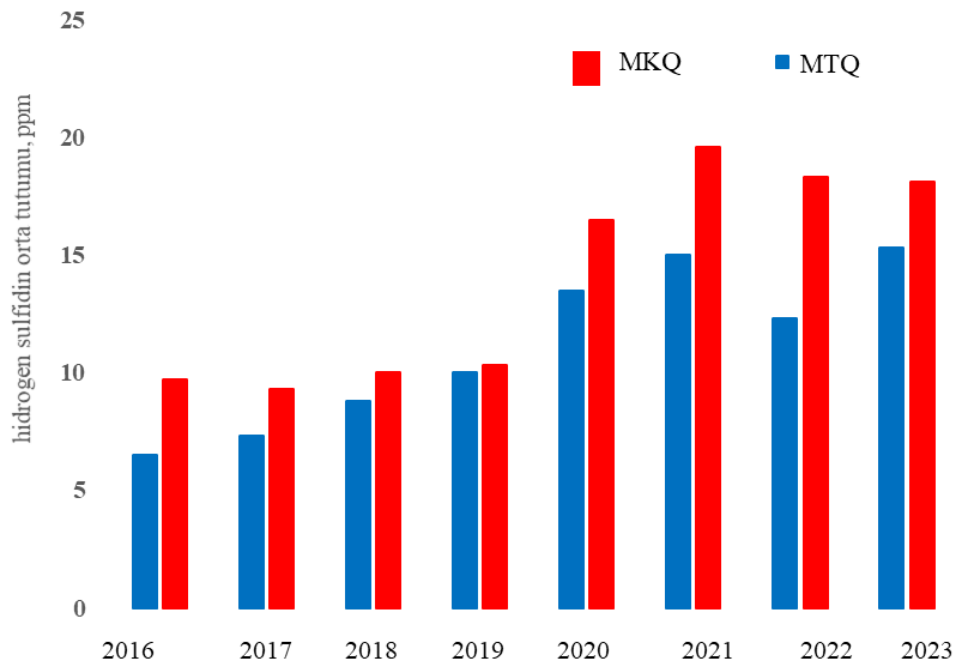
Aparılan müşahidələr göstərmişdir ki, 2016-cı ildən başlayaraq H₂S-in konsentrasiyası 2,5–3 dəfə artmışdır (5–8 ppm-dən 12,7–18,3

ppm-ə qədər, 2010-cu ilə qədər) [6,7]. Son illərdə isə əsas dəyişiklik yalnız H₂S-in konsentrasiyasında qeydə alınmışdır (Şəkil 1).

Şəkil 1 – MTQ və MKQ -nin çıxışında H₂S tərkibində dəyişikliklərin diaqnostikası
Figure 1 – Diagnosis of changes in H₂S content at the outlet of CCU and CCom.U

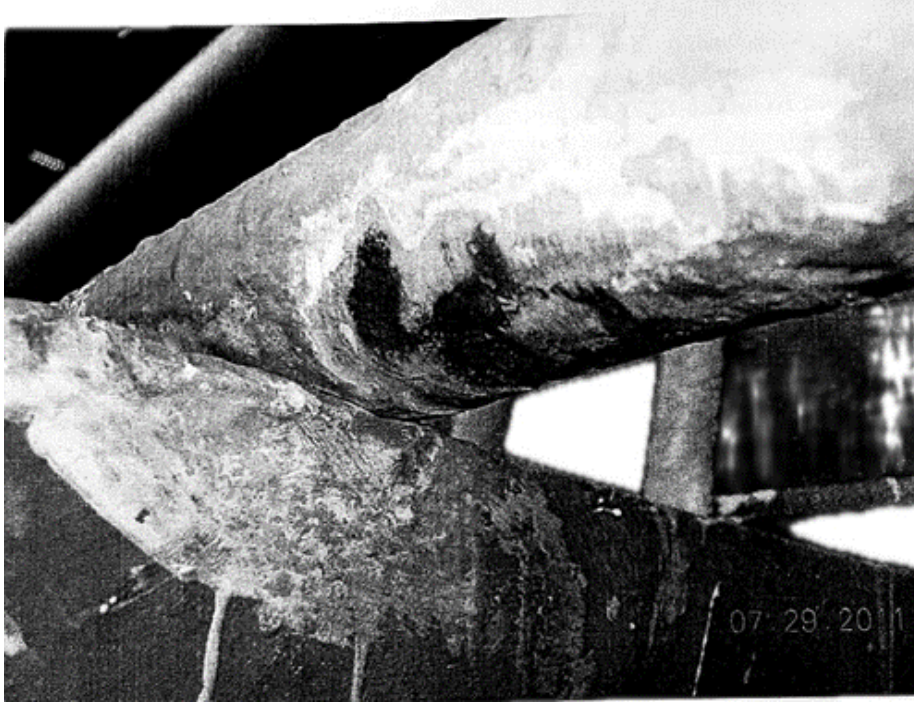
Boru kəmərlərinin selektiv qalınlığının ölçülməsi və MKQ avadanlığının qalınlığının ölçülməsinin nəticələri məlumatları təsdiqləyib. Ən yüksək korroziya sürətləri əsasən **dəniz suyu ilə işləyən boru kəmərləri** və **tutularda**, xüsusilə də alt hissələrdə və **qaynaq tikişlərinin yaxınlığında** (50%-ə qədər daha yüksək) qeyd alınmışdır. Digər zonalarda isə bu göstərici əhəmiyyətli dərəcədə aşağıdır. Bununla belə, temperatur və təzyiqin 100°C və 10 MPa-dan yuxarı qalxdığı şəraitdə belə, kondensat və çöküntülərlə aqressiv qarışıqların uzaqlaşdırılması nəticəsində korroziya sürəti 0,25–0,43 mm/il-dən 0,03 mm/il-dən aşağı **səviyyəyə qədər azalmışdır**. Monitoring zamanı MKQ avadanlıqlarının daxili səthində **hidrofob, qara rəngli, üzvi mənşəli bir təbəqənin** mövcudluğu da qeyd edilmişdir. Bu təbəqə: polad səthə yüksək yapışma qabiliyyətinə malikdir, güclü üzvi həlledicilərlə çətin yuyulur, hətta güclü qeyri-üzvi turşularda (məsələn, duz turşusunda)

belə nəticə çıxır ki, maksimum korroziya sürəti dəniz suyu boru kəmərləri üçün müşahidə olunur.

Şəkil 2 – MKQ-də dayağın yaxınlığında boru qüsurlarının xarici görünüşü
Figure 2 – External appearance of pipeline defects near the support in the CComU

Polad boruların kompozit borularla (fiberglas) dəyişdirilməsi ən azı 15 il ərzində bu problemi tamamilə həll edir. Bu cür nəticələr DNQSP-nin qaz kəmərlərində çuxur və dəre korroziyasının olmadığını təsdiqləyir. DNQSP çənlərinin divar qalınlığının ölçülməsinin nəticələri Cədvəl 2-də verilmişdir. Çənlərin yuxarı hissəsindəki qaz fazası divar qalınlığına faktiki olaraq heç bir təsir göstərmədiyini üçün ölçmələr çənlərin alt (dib zonası) və aşağı hissəsində (aşağı divar zonası) aparılmışdır.

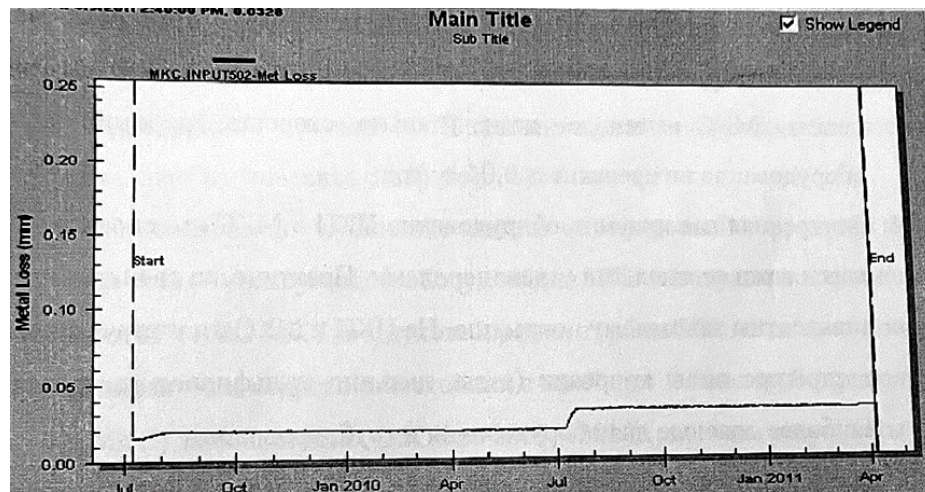
Qalınlığın ölçülməsi nəticələri DNQSP-nin girişində EM metodundan istifadə etməklə korroziya dərəcəsinin davamlı ölçülməsi ilə tamamlanmışdır (Şəkil 3).

Şəkil 3 – DNQSP girişində qaz kəmərinə karbon poladının korroziya dərəcəsi
Figure 3 – Corrosion rate of carbon steel in the gas pipeline at the OOGPFP

7.07.2021-ci ildən 5.04.2023-cü ilə qədər olan dövrdə korroziya dərəcəsi 0,0117 mm/il-dən 0,0328 mm/il-ə yüksəlmişdir. Bu nəticələr qalınlıq ölçmə məlumatlarından aşağıdır (ildə 0,08 mm-ə qədər), çünki korroziya ölçən sensor qaz fazasındadır və qalınlığın ölçülməsi su kondensatının təsirini əks etdirir. Nəticələrin belə olduğu halda DNQSP avadanlığının inhibitor qorunması tələb olunmur.
