## **Study of the Camshaft Feed of an Internal Combustion Engine**

**A.G. Huseynov, A.F. Kerimov**

### **Abstract**

The article examines the factors affecting the wear of camshafts of internal combustion engines during operation, provides information on measures to reduce and eliminate them, and discusses the measurement technique and the results of wear of the camshaft cam, which is the object of the study. As is known, the camshaft, as one of the main parts of the gas distribution mechanism, has a direct impact on the synchronous operation of the engine, fuel consumption and environmental pollution. Its failure is considered an operation that requires an expensive repair process. Studying the wear of the camshaft is important for targeted determination of the volume of strengthening and restoration work, as well as for the correct determination of the cause of its failure.

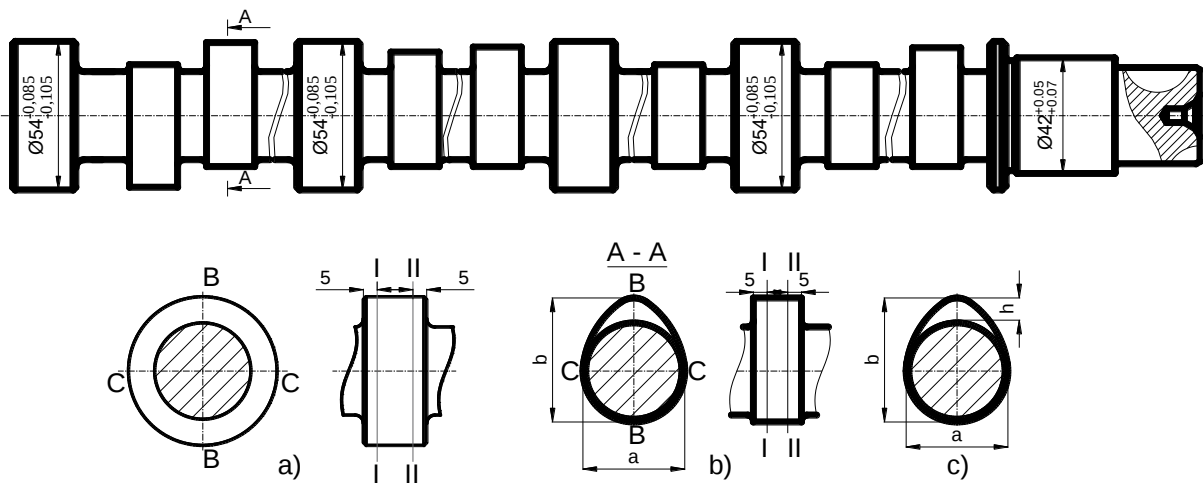
Şəkil 1 – Paylayıcı valın yumrucuqlarının ölçülmə sxemi  
Figure 1 – Measurement scheme of camshaft cams

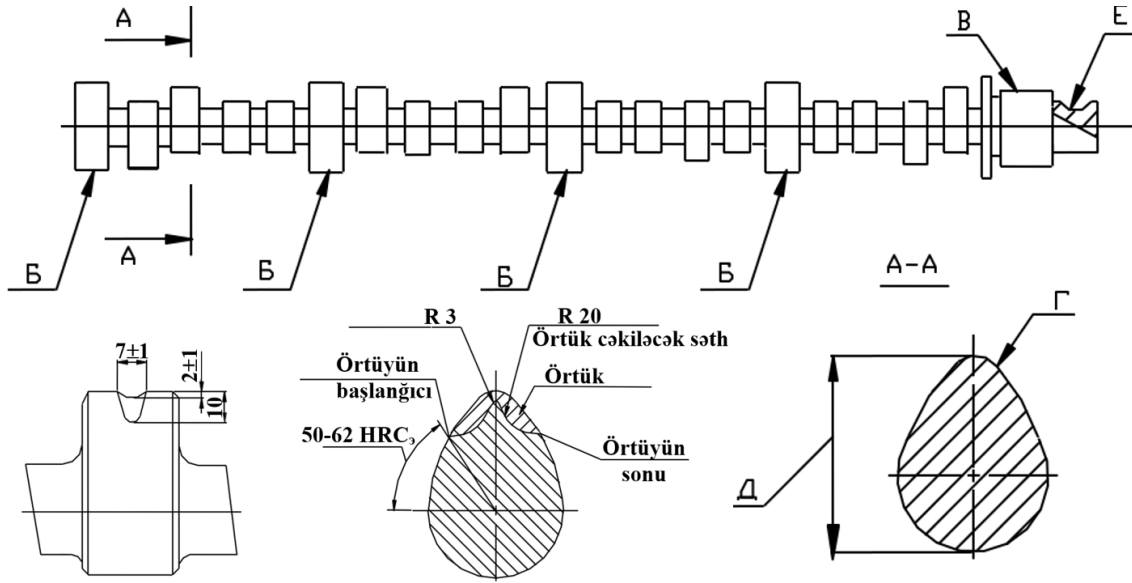
Şəkil 2 – Paylayıcı valının qüsurlarının araşdırma və təmir sxemi  
Figure 2 – Inspection and repair scheme of camshaft defects

Cədvəl 3-də göstərilən parametrlər şəkil 2 və [7] -də təyin olunma üsulu əsasında təyin edilmişdir.

Örtük çəkmədən əvvəl, yeyilmiş yumrucuq profilində nov emal olunur (şəkl. 2).

Novun olması elektrodun əridilməsi, örtük çəkmə vaxtını azaltmaq və təmir edilmiş paylayıcı valın keyfiyyətini yüksəltməyə imkan verir [7].

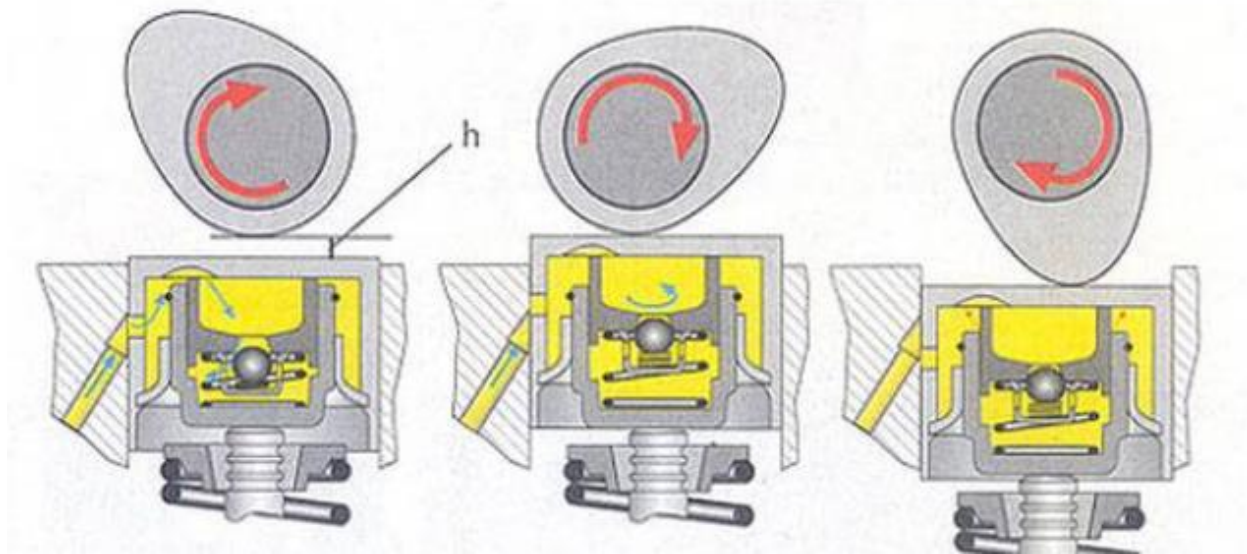
Şəkil 3 – Yumrucuq itələyici cütü  
Figure 3 – Cam-follower pair

Şəkil 3-də yumrucuq itələyici cütü təsvir edilmişdir. Təsvirdən göründüyü kimi yumrucuqla itələyici arasında zərbənin baş verməsi (yumrucuqla itələyici arasındakı kontaktın başlanğıcı) zərbəli mexaniki yeyilmə, yağlamada (yağın tərkibindəki abrazivlərin təsirinə) abraziv yeyilmə, yumrucuğun təpəsində

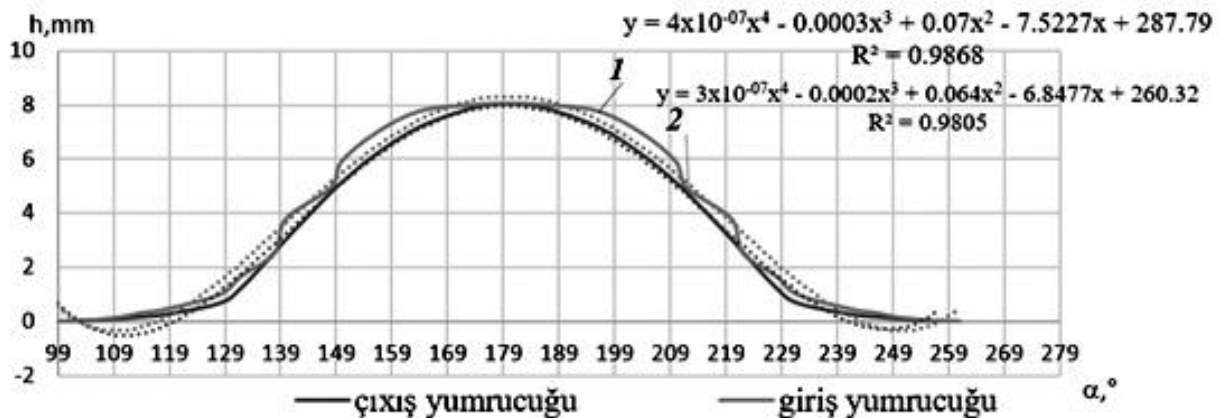
**Şəkil 4–** Paylayıcı valın profilinin bucaqdan asılı olaraq giriş və çıxış yumrucuqlarının qalxma hündürlüyünün müqayisə qrafiki

**Figure 4 –** Comparison graph of intake and exhaust cam lobe lift height versus camshaft angle
